Beromünster: Die Gesamtrestaurierung der Oberen Schmitte ist erfolgreich abgeschlossen

# Aus dem Dornröschenschlaf erwacht

## Bericht der Architekten

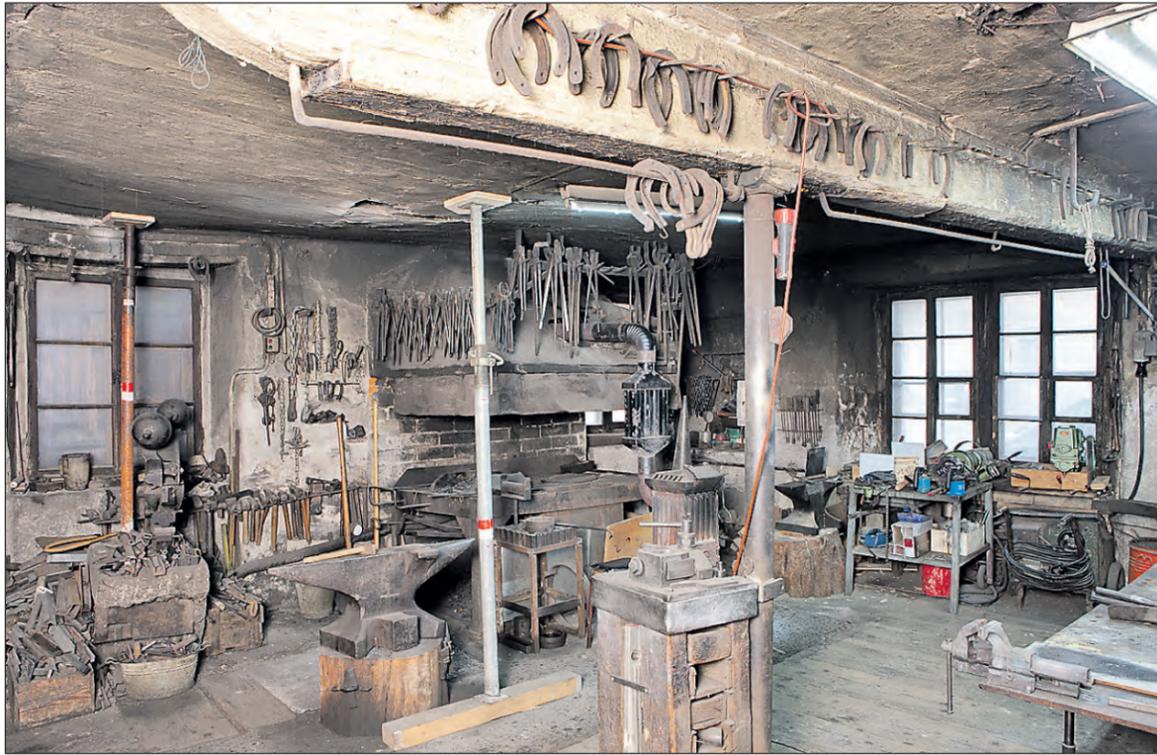
Blick in die ehemalige Werkstatt der Oberen Schmitte in Beromünster: Viele Gerätschaften und Werkzeuge werden auch nach der Renovation wieder zu sehen sein. (Bilder: Korporation)

Um den einmaligen Charakter der Schmitte nicht zu verlieren, wurde die Werkstatt lediglich «sanft» restauriert. Die vorhandenen Einrichtungen und Gerätschaften wurden vorgängig ausgebaut, revidiert und nach Abschluss der Bauarbeiten wieder eingebaut. Die grosse Esse und die Decke zur Wohnung mussten den feuerpolizeilichen Vorschriften angepasst werden.

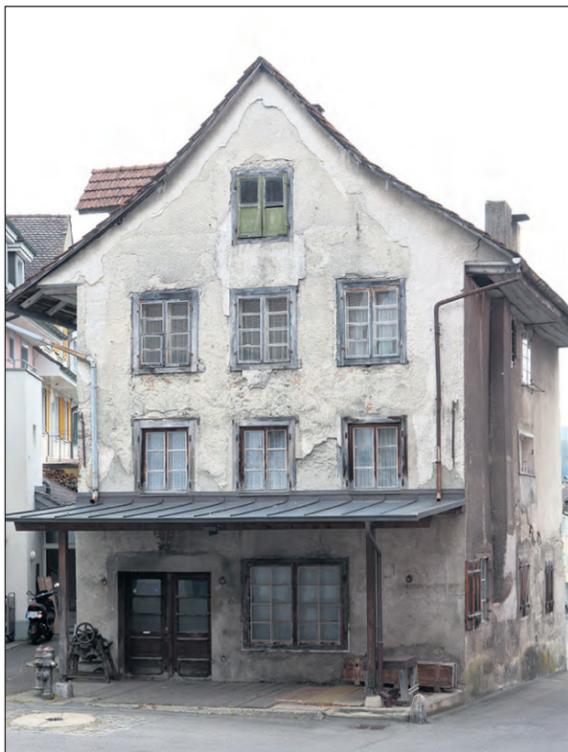
Ein Bild aus vergangenen Tagen: Aus der baufälligen Schmitte (links) ist wieder ein schmales Fleckenhaus geworden.
